Zustand der Lübecker Brücken und Infrastrukturbauwerke, Fortschreibung Stand Dezember 2012

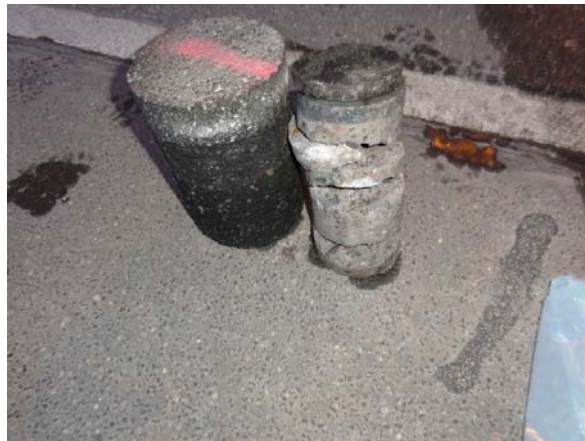
Possehlbrücke - AKR-geschädigter Beton

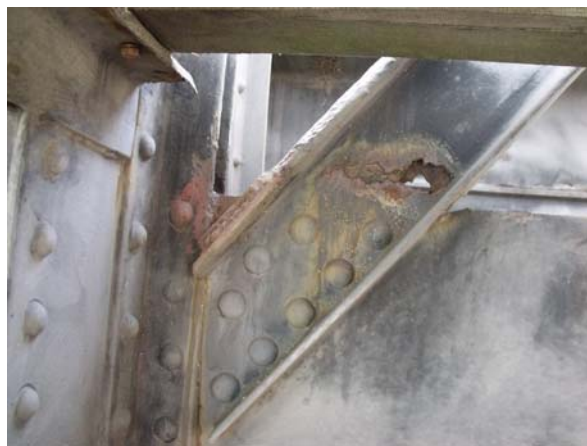
Hafendrehbrücke – Korrosionsschäden

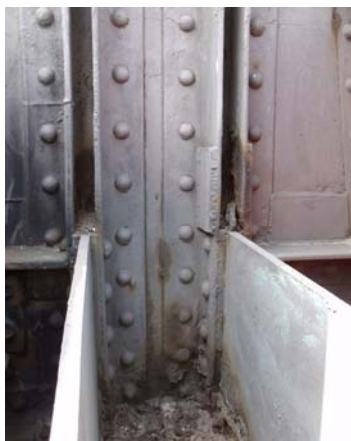
Neben der Korrosionsschutzbeschichtung gibt es auch noch einen konstruktiven Korrosionsschutz. Dabei gilt das Prinzip, die Feuchtigkeit vom Bauwerk weg zu leiten und Stellen, die nicht oder nur schlecht belüftet sind, zu vermeiden. Es soll sich keine Feuchtigkeit z. B. in Ecken und aufgedoppelten Profilen stauen. Vor allen bei älteren Brücken z.B. Hafendrehbrücke und Mühlentorbrücke bereitet dies der Hansestadt Lübeck Probleme, da die Aufdopplungen bei den Nietkonstruktionen bauartbedingt sind.

Hafendrehbrücke – fehlerhafter konstruktiver Korrosionsschutz

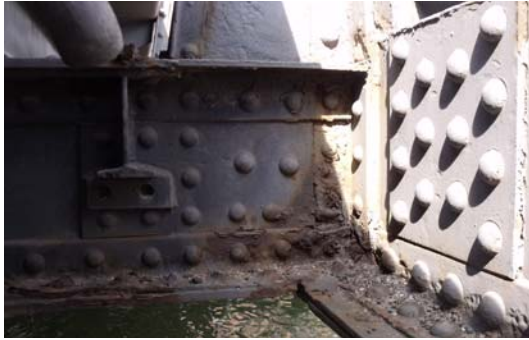
Im Sommer 2011 wurde mit der Objekt- und Tragwerksplanung der Grundinstandsetzung begonnen. Den Anfang machte eine Bestandsaufnahme der Schäden am Stahlfachwerk. Jedes Blech, jeder Knotenpunkt, jede Niet- und Schraubverbindung wurde einer intensiven Begutachtung unterzogen und in einem Plan mit Verweis auf das entsprechende Foto und einer Bewertung aufgenommen. Die Schäden wurden in verschiedene Kategorien wie leichte, fortgeschrittene und starke Beschädigungen unterteilt. Leichte Schäden sind z.B. Abplatzungen des Korrosionsschutzes und anfängliche Korrosion. In der Kategorie ‚Fortgeschrittene Schäden‘ sind Schäden durch starkes Abblättern der Stahloberfläche sowie ausgeprägte Rost- und Narbenbildung zusammengefasst. Starke Schäden werden durch Lochfraß und Querschnittsminderungen deutlich.

Fortgeschrittener Schaden am Untergurt

Entsprechend des Schadensbildes sind entweder Bleche aufzudoppeln, Blechstücke zu ersetzen, Löcher und Durchrostungen mit einer Spachtelmasse zu verschließen und ggf. ganze Profile auszutauschen. Der Korrosionsschutz wird mittels Strahlen entfernt und erst danach wird sich das tatsächliche Schadensausmaß darstellen und Klarheit über den gesamten Instandsetzungsbedarf bestehen.

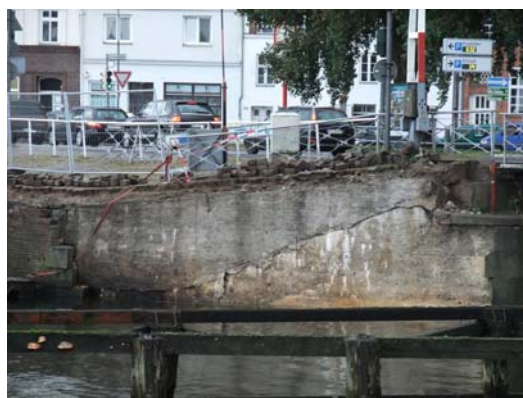
Ansicht Ufermauer nach Abriss Vorsatzschale

- Abriss des Verblendmauerwerkes und Freilegen des Betonwiderlagers (bereits im Sommer 2011 erfolgt)
- Ausbesserung der Fehlstellen im Widerlagerbeton (Ausführung 2013)
- Ersatzneubau der Stützwand als Stahlbetonkonstruktion (Ausführung 2013)
- Wiederaufmauern der Vorsatzschale, teilweise unter Verwendung von Fertigteilen (Ausführung 2013)
- Instandsetzung der Spundwand durch Einbau eines Kopfbalkens und Verankerung im Beton der Unterbauten (Ausführung 2013)

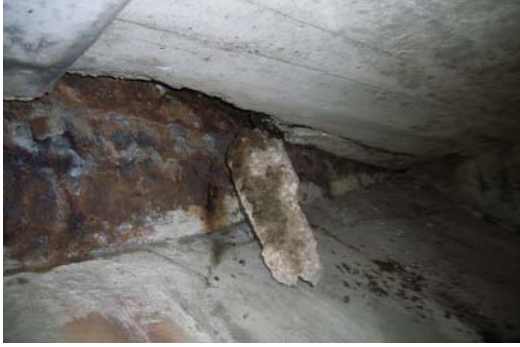
Kragarm – Kante abgeplatzt

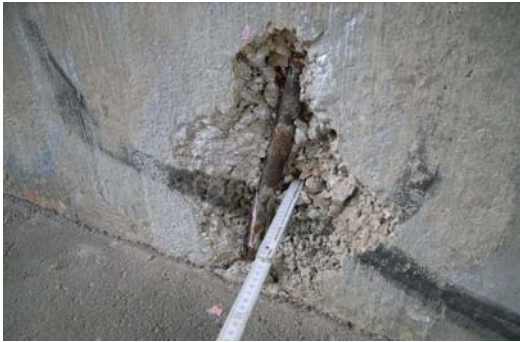
Widerlager – freiliegende Bewehrung

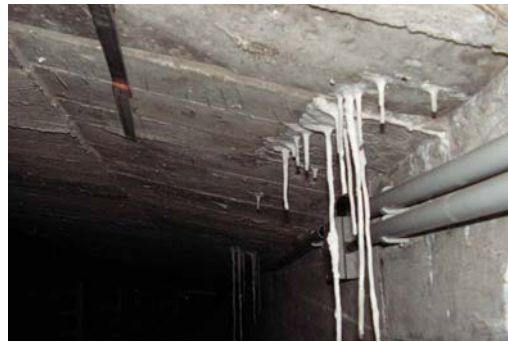
Aussinterungen im Hohlkasten Ost

Aufgrund der vorgenannten Schäden ist eine Sanierung des Bauwerkes nicht mehr möglich.

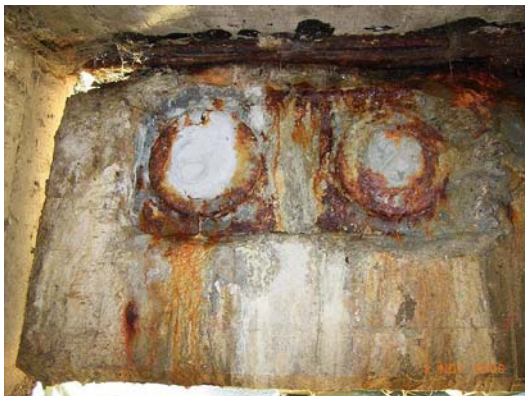
Freiliegende Spannköpfe

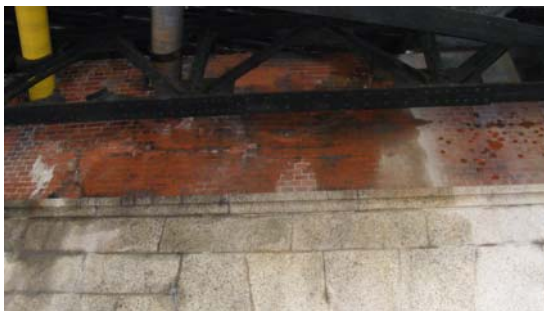
Durchfeuchtungen Widerlager Vorstadtseite

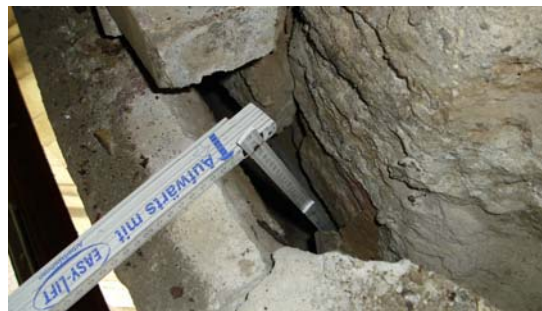
Kammerwandverformung

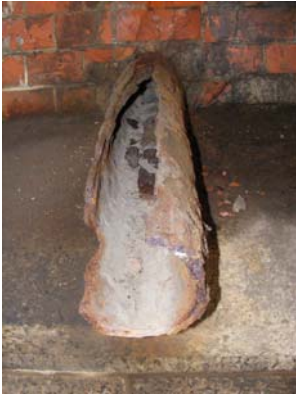
Entwässerung Kammerwand

Im Inneren der Kammer werden die gleichen Betoninstandsetzungsmaßnahmen wie außen getroffen. Zusätzlich wird hier eine abschließende Kratzspachtelung der Betonoberfläche vorgesehen. Der Korrosionsschutz der Stahlträger ist gemäß ZTV-ING zu erneuern.

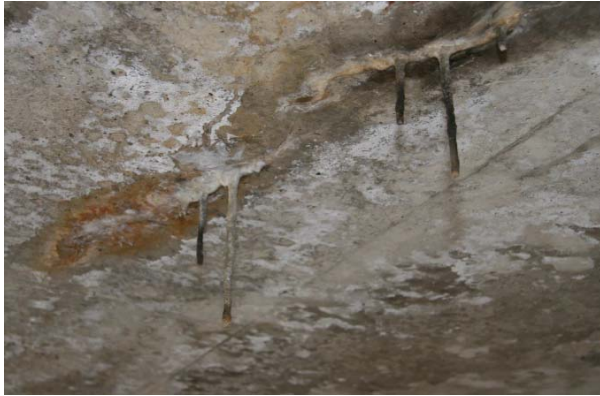
Stalaktitenbildung infolge Durchfeuchtungen

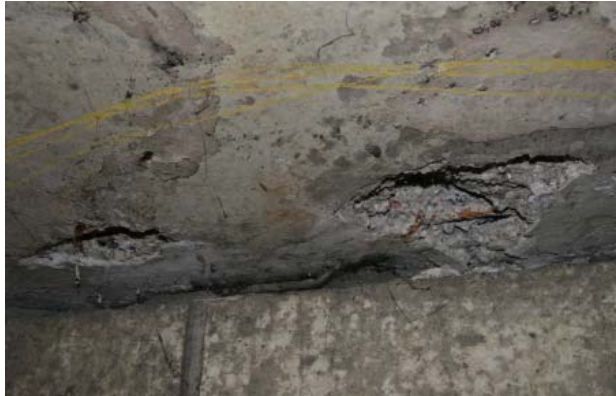
Kiesnest mit freiliegender Bewehrung
