KURZBERICHT

Bebauungsplan 07.32.00
Schlutuper Straße / Lauerhofer Feld
in Lübeck

Detailuntersuchungen Quadrant C7

Kleingartenanlage Lauerhof an der
Schlutuper Straße in 23556 Lübeck

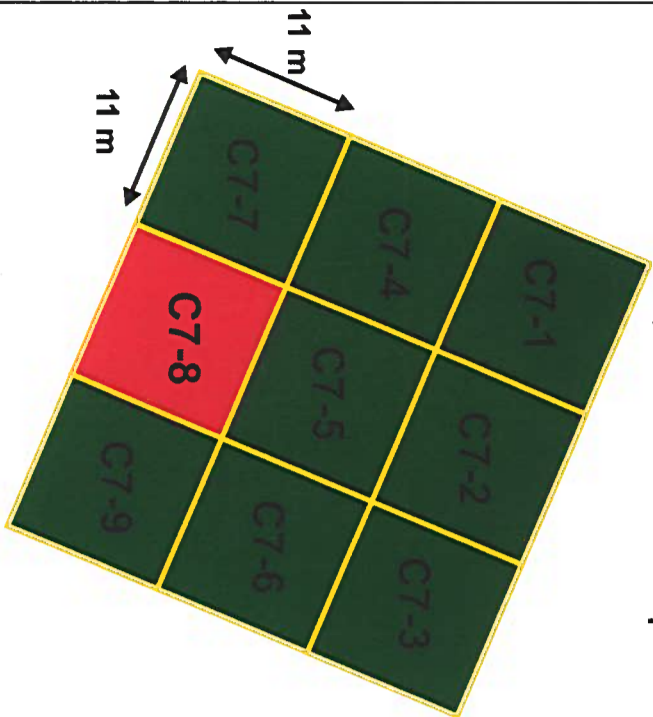
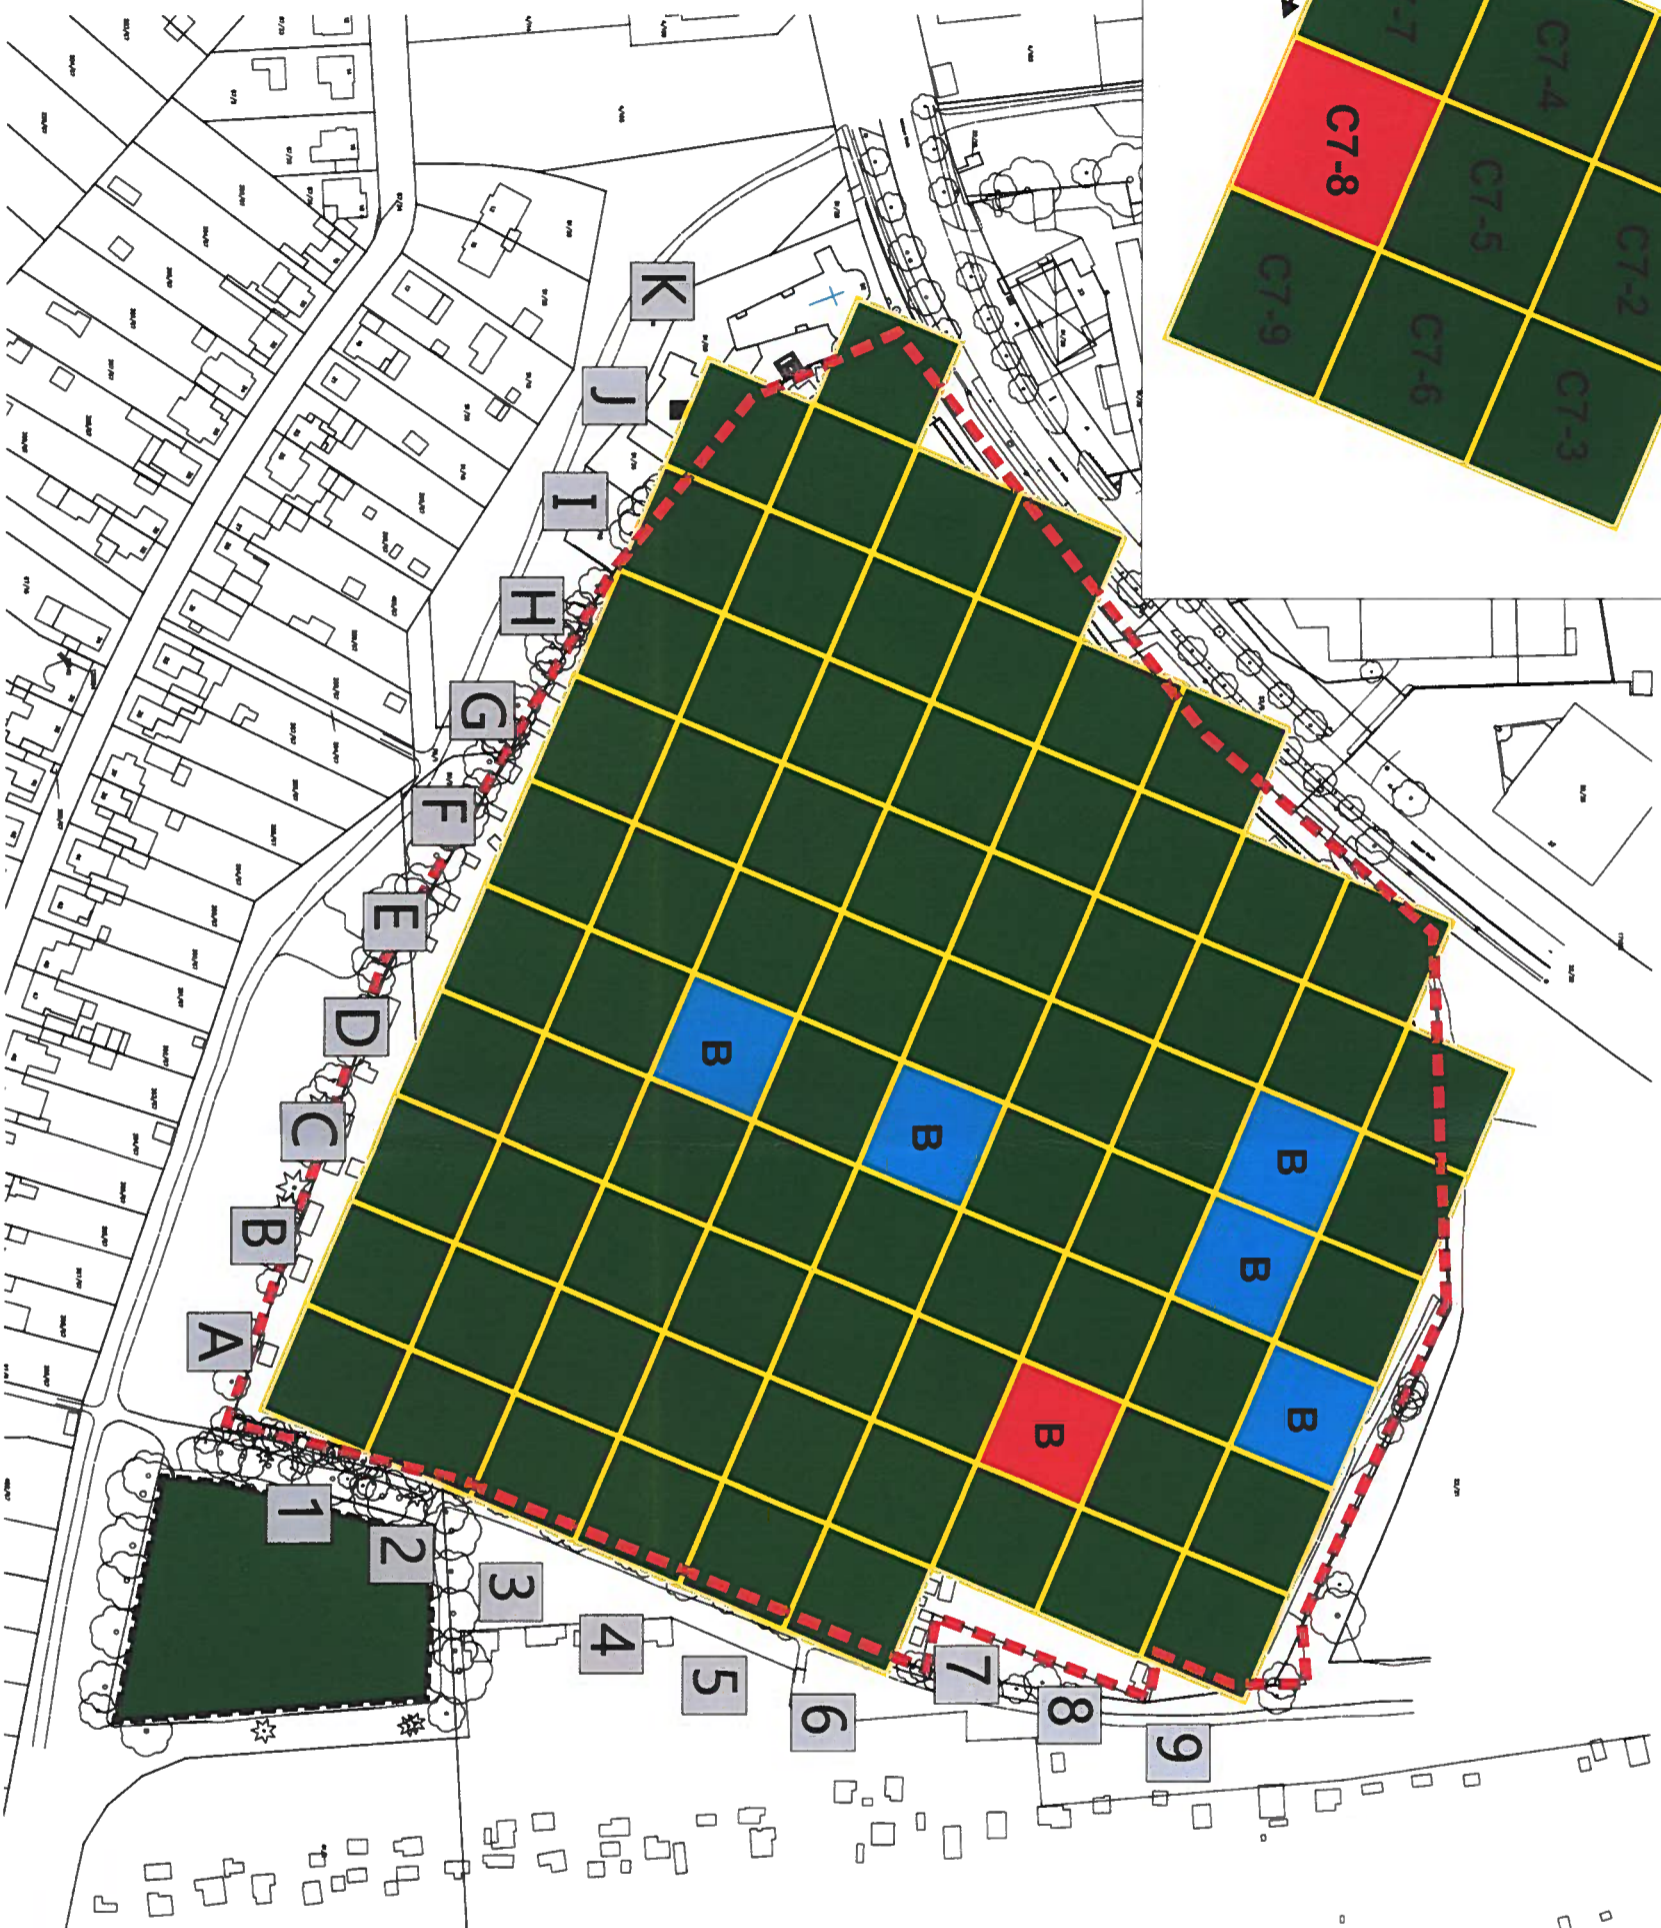
Lageplan
(Maßstab 1: 2.000)

Lediglich in der Probe des Quadranten C7-8 (vgl. Anlage 3) wurde ein erhöhter PAK-Gehalt von 178 mg/kg TS mit einem Benzo[a]pyren-Gehalt von 13 mg/kg TS festgestellt.

Bei der Betrachtung des Wirkungspfades Boden – Grundwasser wurde im Untergrund des Quadranten C7-8 ein PAK-Gehalt von 178 mg/kg TS oberhalb des LAWA-Maßnahmenschwellenwertbereiches festgestellt. Alle anderen ermittelten PAK-Gehalte befinden sich im LAWA-Prüfwertbereich oder deutlich darunter.

Detail Probenahme Quadrant C7 in 9 Teilquadranten

Aufgrund der ermittelten Schadstoffsituation im Quadranten C7-8 wird empfohlen, die belasteten Bodenbereiche durch Bodenaustausch (bis ca. 0,35 m unter GOK) zu entfernen, um die in den Abschnitten 4.2.1 und 4.2.2 postulierte Gefährdungssituation zu entkräften.

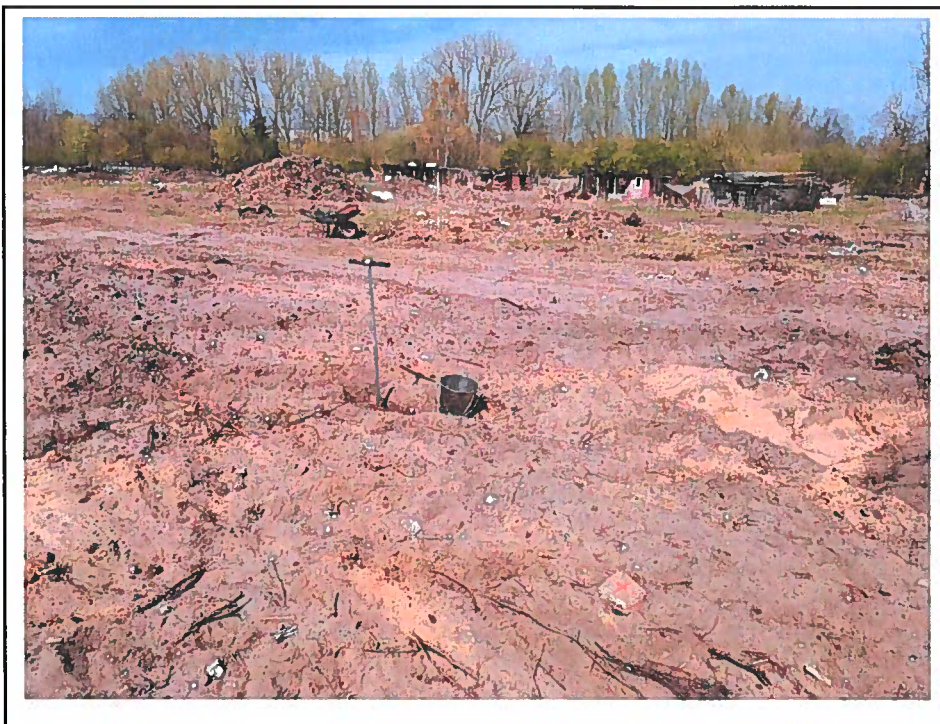
Probenbezeichnung: C7-1

Sedimentzusammensetzung Probe: **Feinsand, humos, durchwurzelt, vereinzelt
Bauschuttreste und Glasreste**

Farbe/Geruch: **unauffällig**

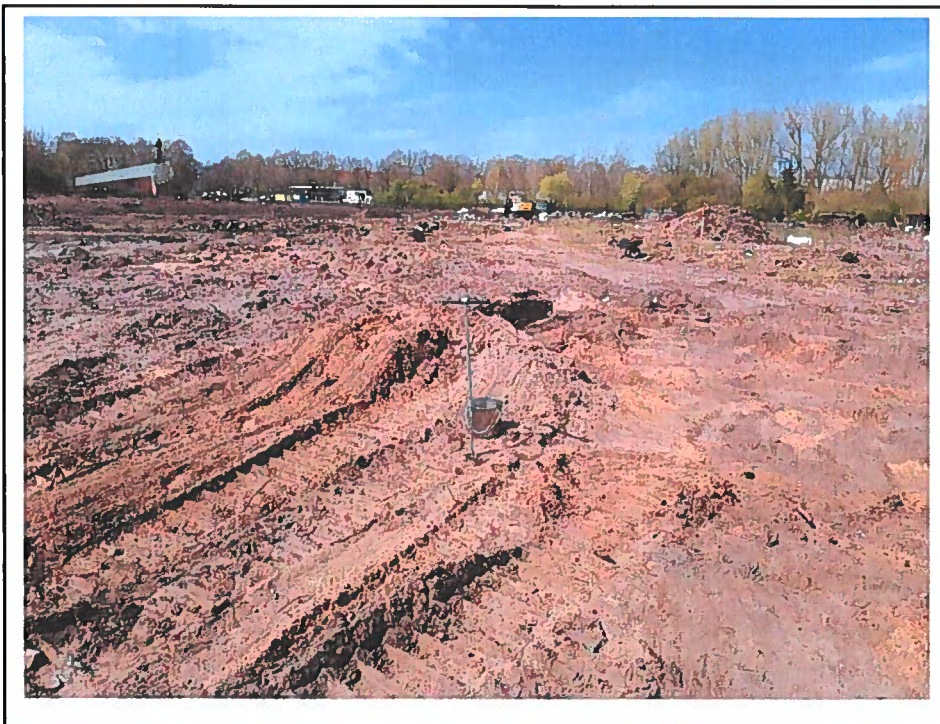
Probenbezeichnung: C7-2

Sedimentzusammensetzung Probe: **humos, stark durchwurzelt, feinsandig, vereinzelt Bauschuttreste und Glasreste**

Farbe/Geruch: **unauffällig**

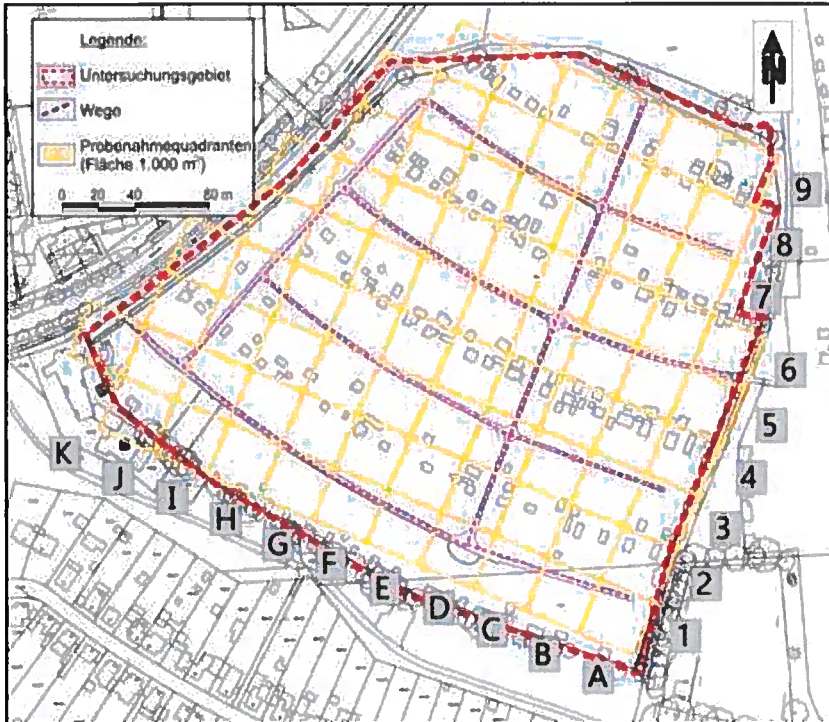
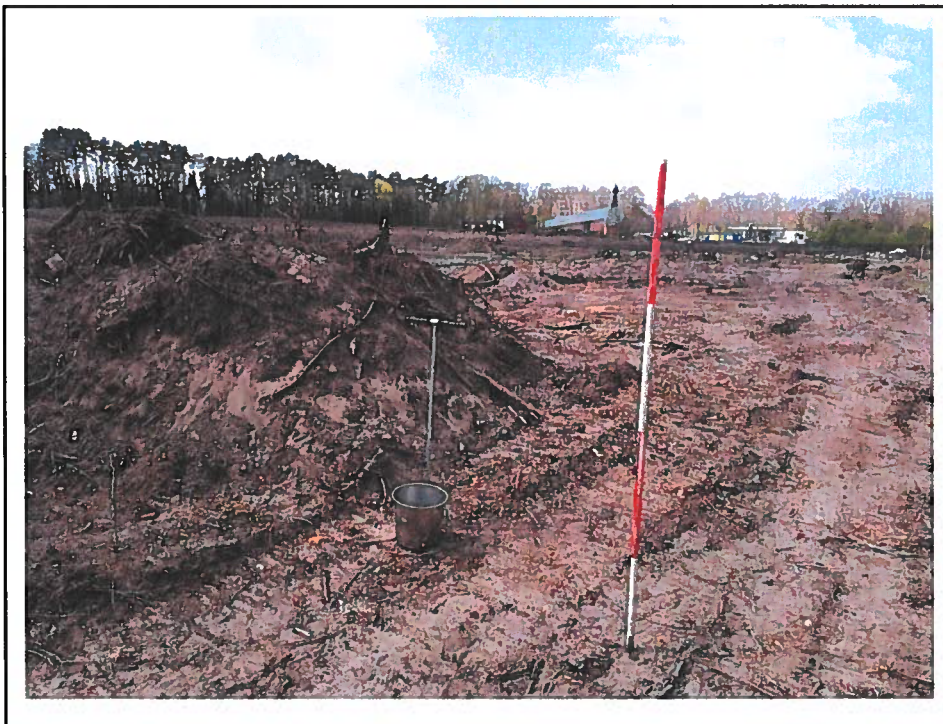
Probenbezeichnung: C7-3

Sedimentzusammensetzung Probe: **humos, stark durchwurzelt, feinsandig, vereinzelt Bauschuttreste und Glasreste**

Farbe/Geruch: **unauffällig**

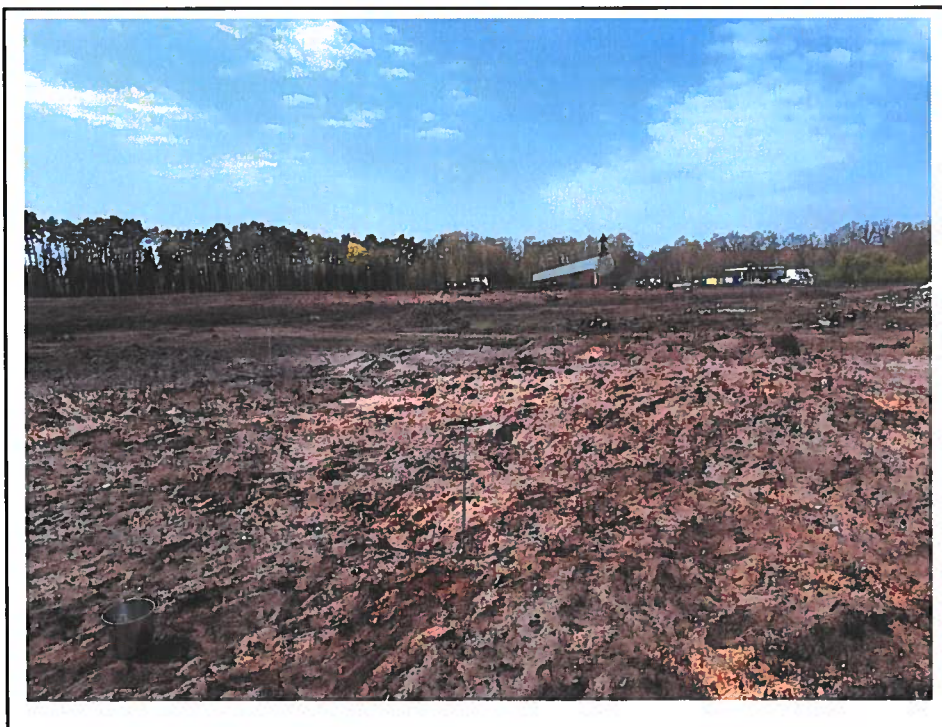
Probenbezeichnung: C7-4

Sedimentzusammensetzung Probe: **Feinsand, humos, durchwurzelt, vereinzelt
Bauschuttreste und Glasreste**

Farbe/Geruch: **unauffällig**
