KURZBERICHT

Bebauungsplan 07.32.00
Schlutuper Straße / Lauerhofer Feld
in Lübeck

Detailuntersuchungen Quadrant C7

Kleingartenanlage Lauerhof an der
Schlutuper Straße in 23556 Lübeck

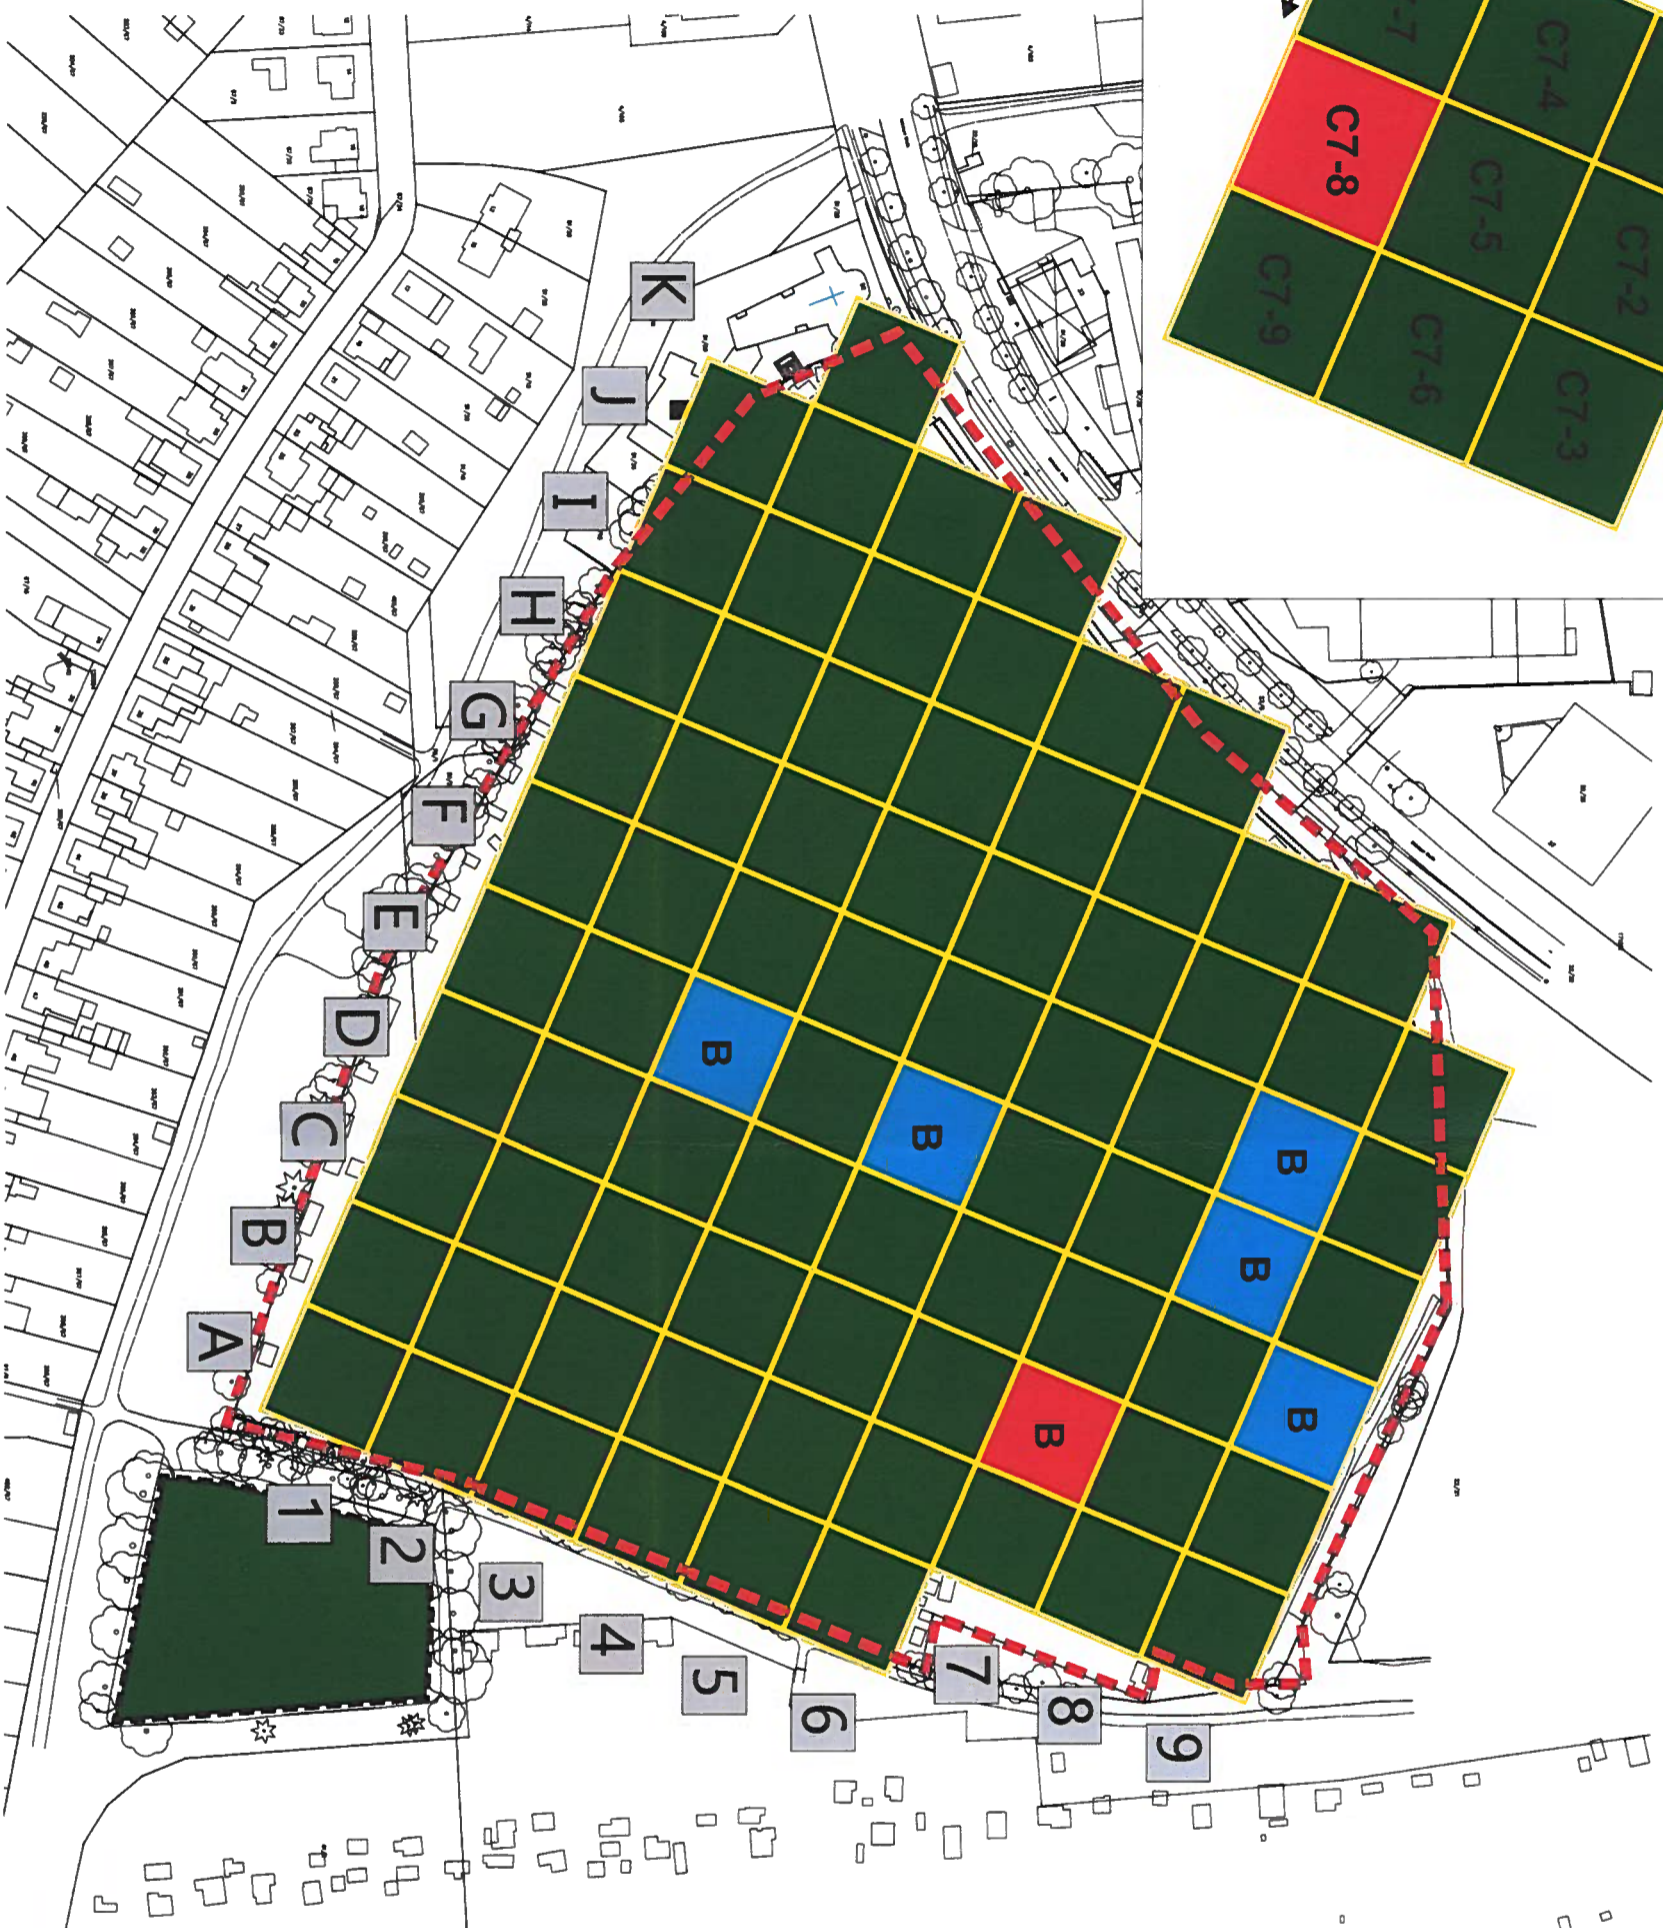
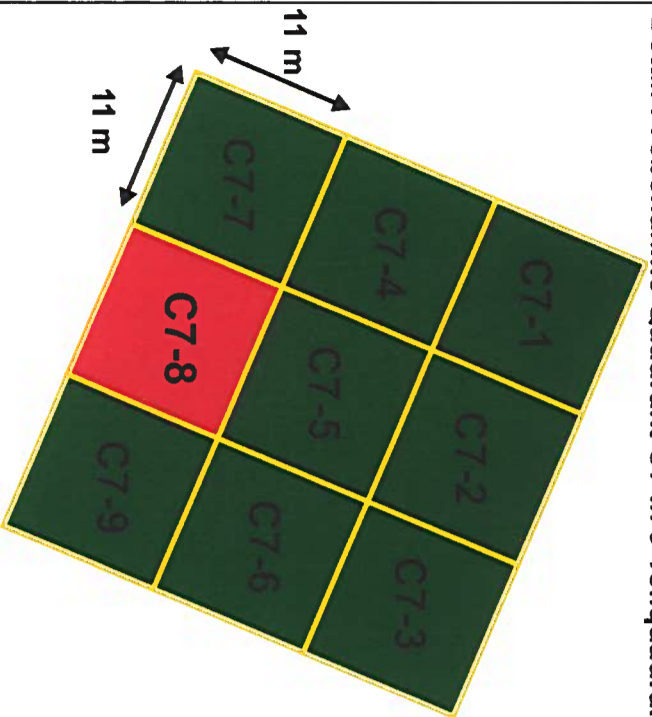
Lageplan
(Maßstab 1: 2.000)

Lediglich in der Probe des Quadranten C7-8 (vgl. Anlage 3) wurde ein erhöhter PAK-Gehalt von 178 mg/kg TS mit einem Benzo[a]pyren-Gehalt von 13 mg/kg TS festgestellt.

Detail Probenahme Quadrant C7 in 9 Teilquadranten

Aufgrund der ermittelten Schadstoffsituation im Quadranten C7-8 wird empfohlen, die belasteten Bodenbereiche durch Bodenaustausch (bis ca. 0,35 m unter GOK) zu entfernen, um die in den Abschnitten 4.2.1 und 4.2.2 postulierte Gefährdungssituation zu entkräften.

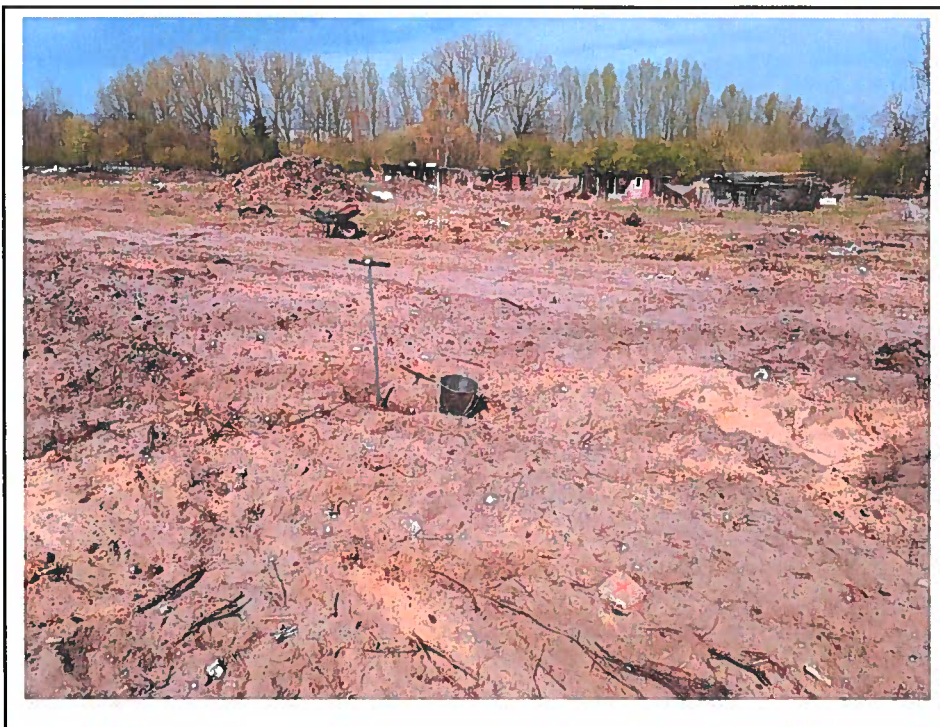
Foto zu Probenahmebereich

Sedimentzusammensetzung Probe: **Feinsand, humos, durchwurzelt, vereinzelt
Bauschuttreste und Glasreste**

Farbe/Geruch: **unauffällig**

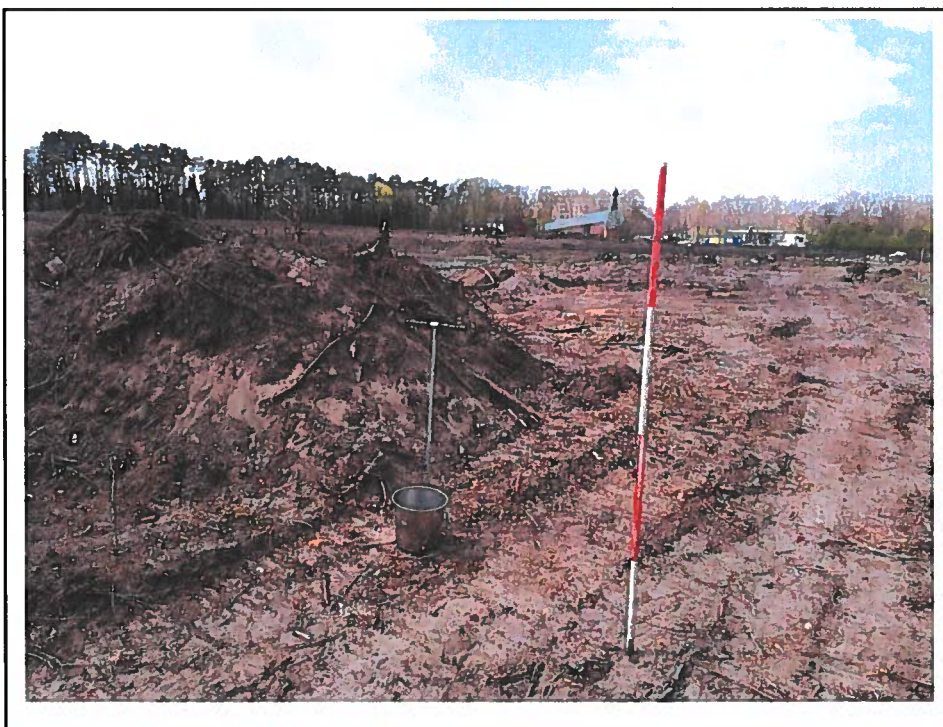
Foto zu Probenahmebereich

Sedimentzusammensetzung Probe: **humos, stark durchwurzelt, feinsandig, vereinzelt Bauschuttreste und Glasreste**

Farbe/Geruch: **unauffällig**

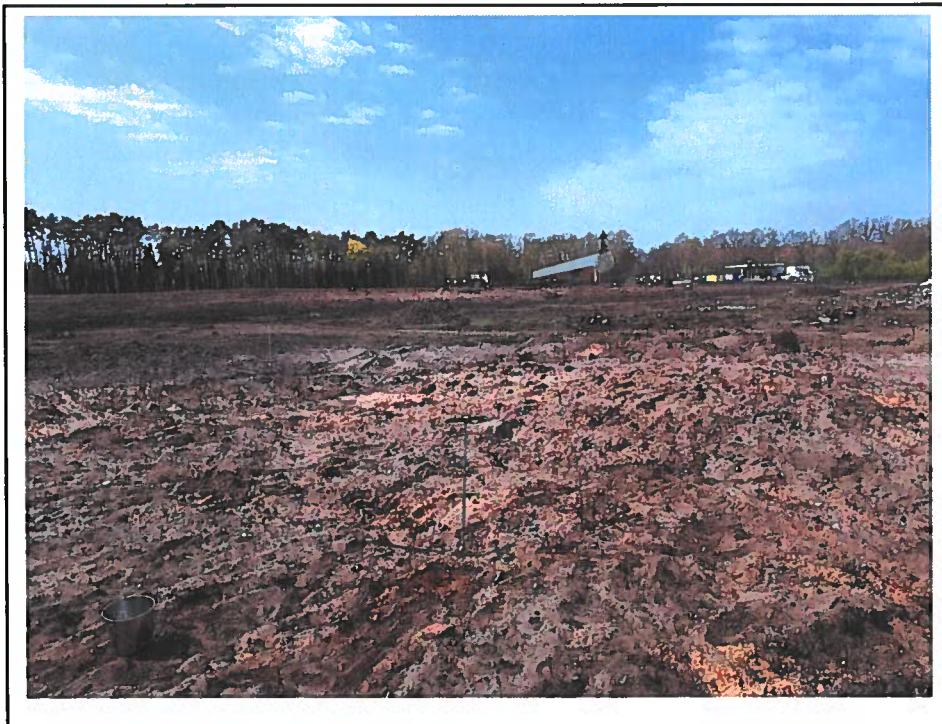
Foto zu Probenahmebereich

Sedimentzusammensetzung Probe: **Feinsand, humos, durchwurzelt, vereinzelt
Bauschuttreste und Glasreste**

Farbe/Geruch: **unauffällig**
