Zustand der Lübecker Brücken und Infrastrukturbauwerke, Fortschreibung Stand Dezember 2012

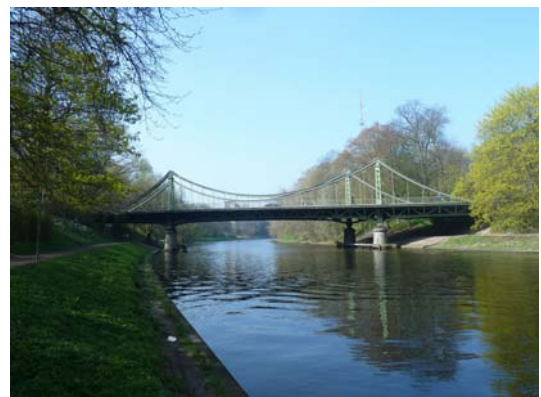
Seitenansicht Mühlentorbrücke 2012

Die Konstruktion besteht aus einer dreifeldrigen Hängebrücke mit zwei Fachwerk-Hauptträgern mit einer Gesamtlänge von ca. 82 m und einer Gesamtbreite von ca. 19 m.
